Crue de la Sarine du 22 août 2005 à la Maigrauge (Fribourg)

Lilian Reyes, Rémi Martinerie (2006)

Mandant : Service des ponts et chaussées du canton de Fribourg, Section des lacs et cours d'eau

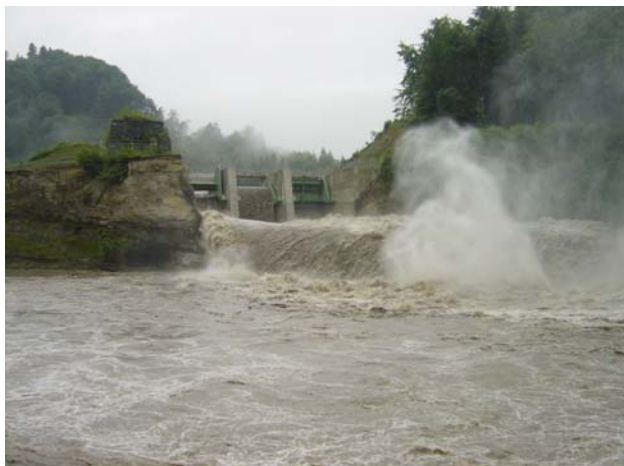
Figure 1 : Vue depuis l'aval de l'évacuateur de rive gauche. 22 août 2005 à 9h45

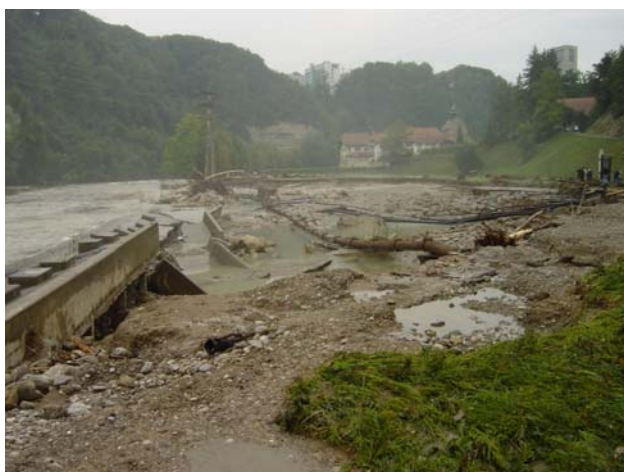
Figure 2: Vue du radier en rive droite de la Sarine face à l'évacuateur de rive gauche. 23 août 2005

L'analyse de ces résultats suggère qu'à partir d'un débit de 600 m³/s, une brèche s'est ouverte dans la berge, vraisemblablement à l'extrémité aval du radier en béton où l'interface avec les enrochements constitue un point vulnérable. Dès cet instant, l'eau accumulée dans la zone inondée en rive droite a pu être évacuée par cette brèche, provoquant un ravinement de la partie arrière des ouvrages de protection de rive. Cette érosion s'est accentuée en phase de décrue sous l'effet de l'abaissement du niveau d'eau dans la Sarine, vidant les matériaux de remblayage sur lesquels le radier en béton reposait et conduisant à sa ruine (Fig. 2). Il est aussi possible qu'une partie du radier en béton ait été préalablement détruite sous l'effet de l'érosion régressive provoquée par le jet issu de l'évacuateur de crue.

Face à la nécessité de réparer les dégâts causés par la crue, il est important de confirmer ou de modifier les bases de dimensionnement des ouvrages endommagés. Parmi les interventions possibles il convient de citer : la fosse de dissipation dans la Sarine, l'élargissement du lit en rive droite, la protection de la partie arrière de la digue en face de l'évacuateur, la surélévation de la route d'accès au barrage, ... Cet inventaire sera mis à profit afin de trouver la solution optimale, tant sur les plans sécuritaire et économique que récréatif et environnemental.

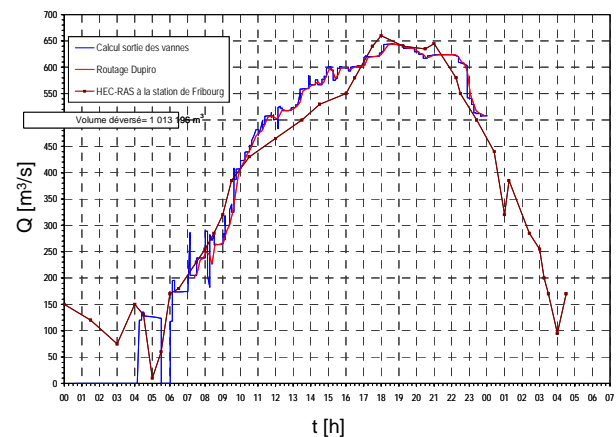
La reconstitution de la crue sur la base des opérations de vannes au barrage de la Maigrauge montre que l'évacuateur de crue a été exploité normalement en maintenant le niveau normal d'exploitation à 553.20 m s.m. dans la retenue de Pérolles. Les vannes ont très bien fonctionné, malgré la présence de nombreux bois flottants qui ont nécessité l'intervention ponctuelle d'une grue pour dégager les plus gros troncs. La reconstitution de la crue à par modélisation hydraulique HEC-RAS de la Sarine à partir des niveaux mesurés à la station limnimétrique de Fribourg présente une bonne convergence avec l'approche précédente (Fig. 3).

Figure 3: Hydrogrammes reconstitués à la sortie de l'évacuateur de crues et à la station 119 SARINE-FRIBOURG.
