## Voûtage du Novalet sur St-Saphorin (2000)

S. Frigeri

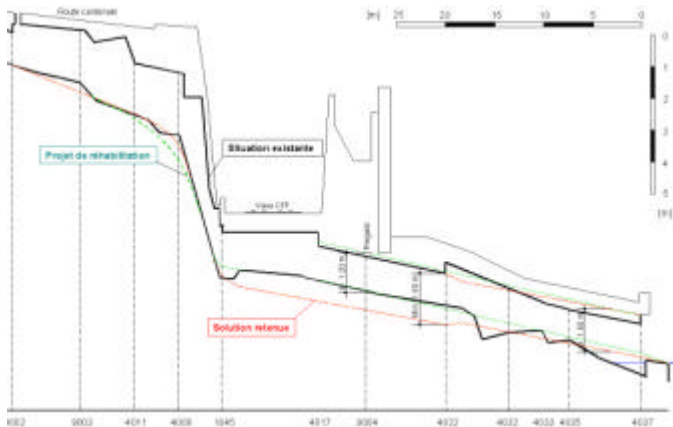
Fig. 1 : Profil en long de la situation existante, du projet de réhabilitation (SESA) et de la solution retenue

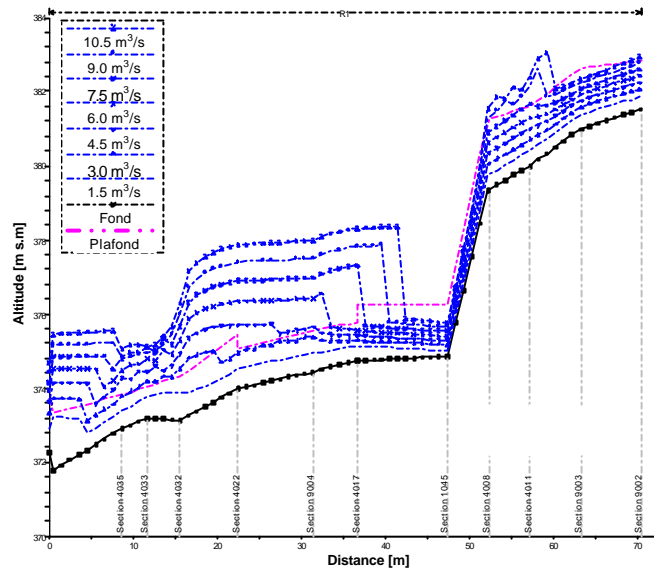
Les résultats du calcul montrent (Fig. 2) que la mise en charge de la conduite intervient déjà à partir de débits relativement modestes, de l'ordre de  $4.0 \text{ m}^3/\text{s}$ , soit de période de retour inférieure à 5 ans, du fait du rétrécissement sous la cave. Une intervention pour assurer le passage de la crue centennale est donc nécessaire.

Fig. 2 : Situation existante - Lignes d'eau pour différents débits entre 1.5 et  $10.5 \text{ m}^3/\text{s}$  sur le tronçon modélisé

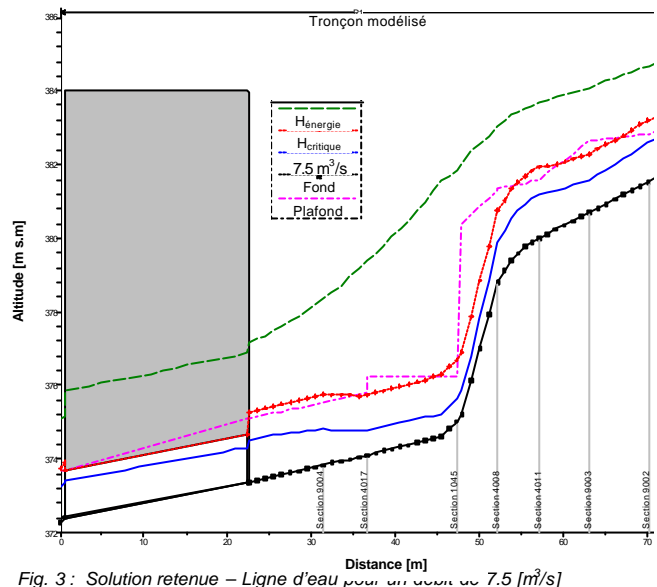
Fig. 3 : Solution retenue – Ligne d'eau pour un débit de 7.5 [m<sup>3</sup>/s]

La solution retenue permet le passage de la crue centennale de  $7.5 \text{ m}^3/\text{s}$  (Fig. 3) avec une hauteur de remplissage  $h=0.75D$  environ permettant de conserver le tirant d'air requis. Elle consiste en une réhabilitation partielle, qui se subdivise en quatre parties :

1. Arrondissement du radier de la galerie au pied et à l'amont de la chute des voies CFF.
2. Réhabilitation du voûtage sous les voies CFF entre les profils 4008 et 4022, en augmentant la hauteur de la section rectangulaire à 1.60 m, par abaissement du radier sur une distance de 25 m environ.
3. Introduction d'une canalisation circulaire de 1.30 m de diamètre à l'aval de la cave du château, depuis le profil 4022 jusqu'au lac.
