Barrage de Choranche Évacuateur de crue

M. Federspiel et M. Leite Ribeiro

Mandant : EDF- Electricité de France

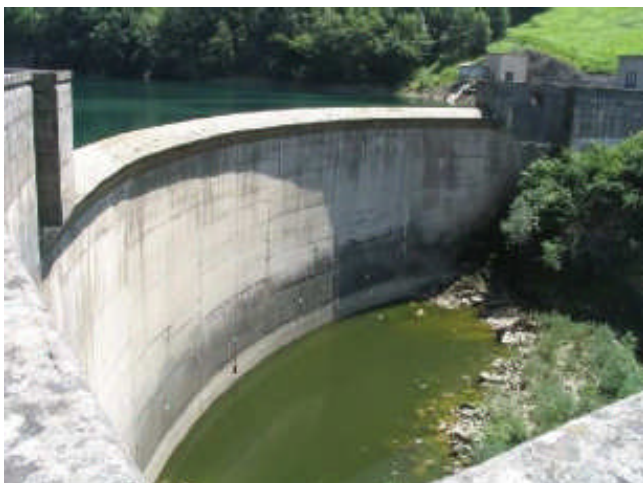
Le barrage de Choranche a été construit de 1948 à 1949. Il s'agit d'une voûte mince à crête déversante s'appuyant sur deux culées, dont seuls les plots centraux de la voûte sont déversants (Figure 1). La capacité totale des organes d'évacuation de crue est la somme des contributions du déversoir libre sur le couronnement, qui se trouve à 308,50 NGF (Figure 3).

Figure 1: Vue d'aval de l'état actuel du barrage de Choranche

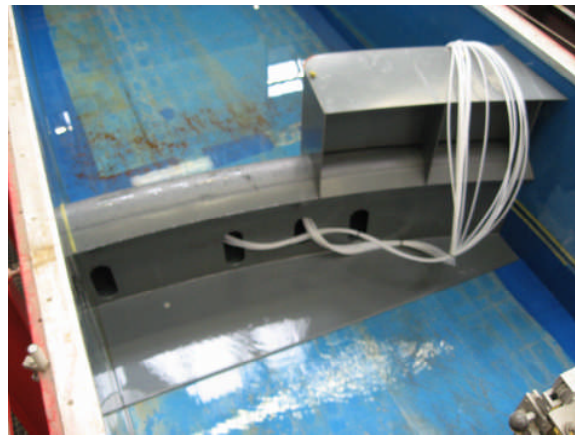
Le modèle physique du barrage de Choranche (échelle 1 :10) a été installé dans un canal de 2 m de largeur et ne représente qu'une partie du barrage. Une tranche de 20 m de largeur et de 5,5 m de hauteur est modélisée, comme illustré à la Figure 2.

Figure 2 : Vue d'aval du modèle réduit construit au LCH

Des mesures de pression et de vitesse d'écoulement ont été réalisées afin d'étudier le risque de décollement de la lame déversante et le risque de cavitation lors du passage de la nouvelle crue de projet.
