Prestations pour tiers du LMC

Exemple de mandat

Réhabilitation du pont ADOLPHE à Luxembourg-Ville,

1. Essai de cisaillement pur sur grandes éprouvettes

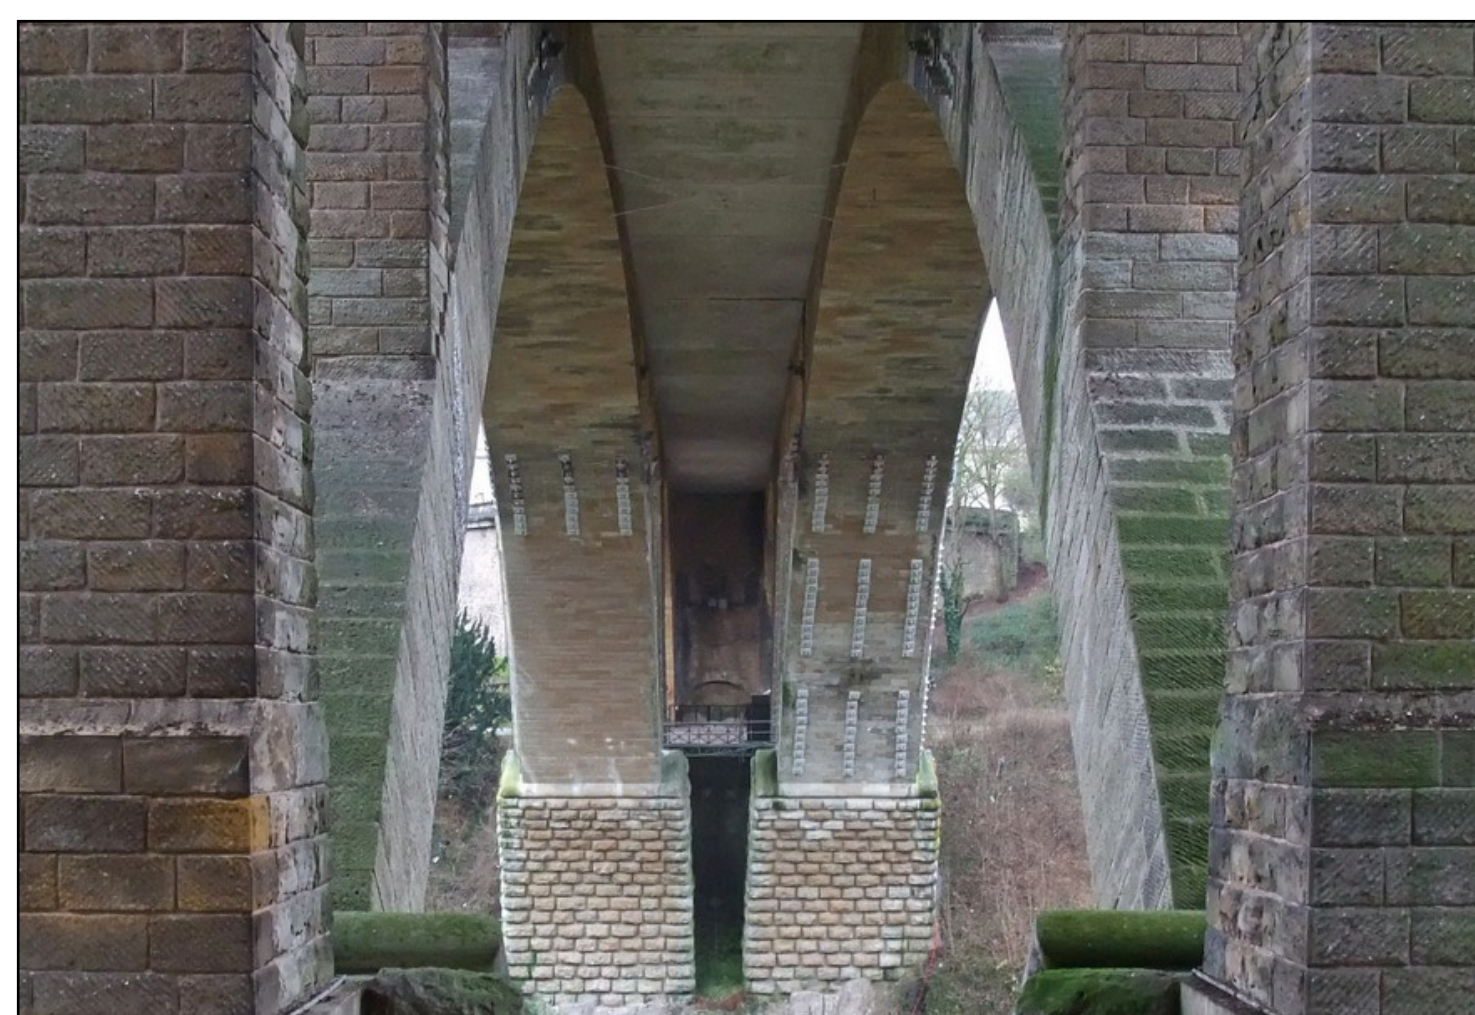
Renforcement provisoire de l'arche par cloutage

Dès 1996 des fissures sont apparues qui ont nécessité des mesures provisoires pour maintenir l'ouvrage en bon état. Plus de 250 tiges d'ancrage ont été disposées afin de stabiliser la structure. Certains ancrages ont déjà dû être remplacés dès 2010 par suite de rupture ou de corrosion avancée. Dès lors une rénovation complète a dû être envisagée.

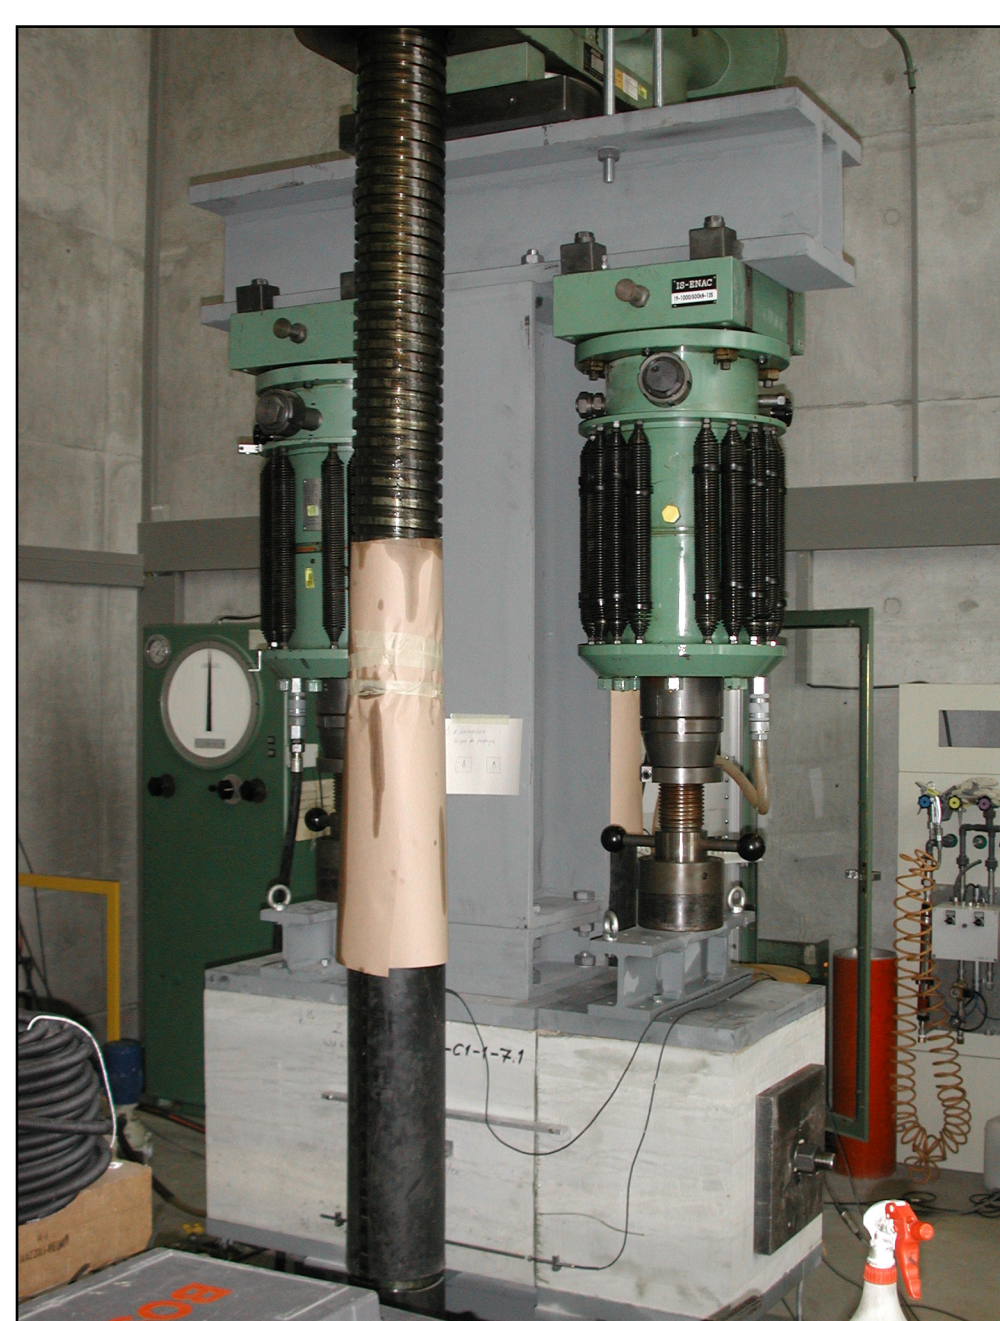
Montage de l'essai

Une éprouvette est constituée de 3 blocs de pierre de 50x50x40 cm juxtaposés, liés par une barre en métal (M36), précontrainte de façon à exercer une pression, selon les cas, de 0.1 ou 0.5 N/mm² (1 ou 5 bars) et solidarifiée par un coulis de ciment.

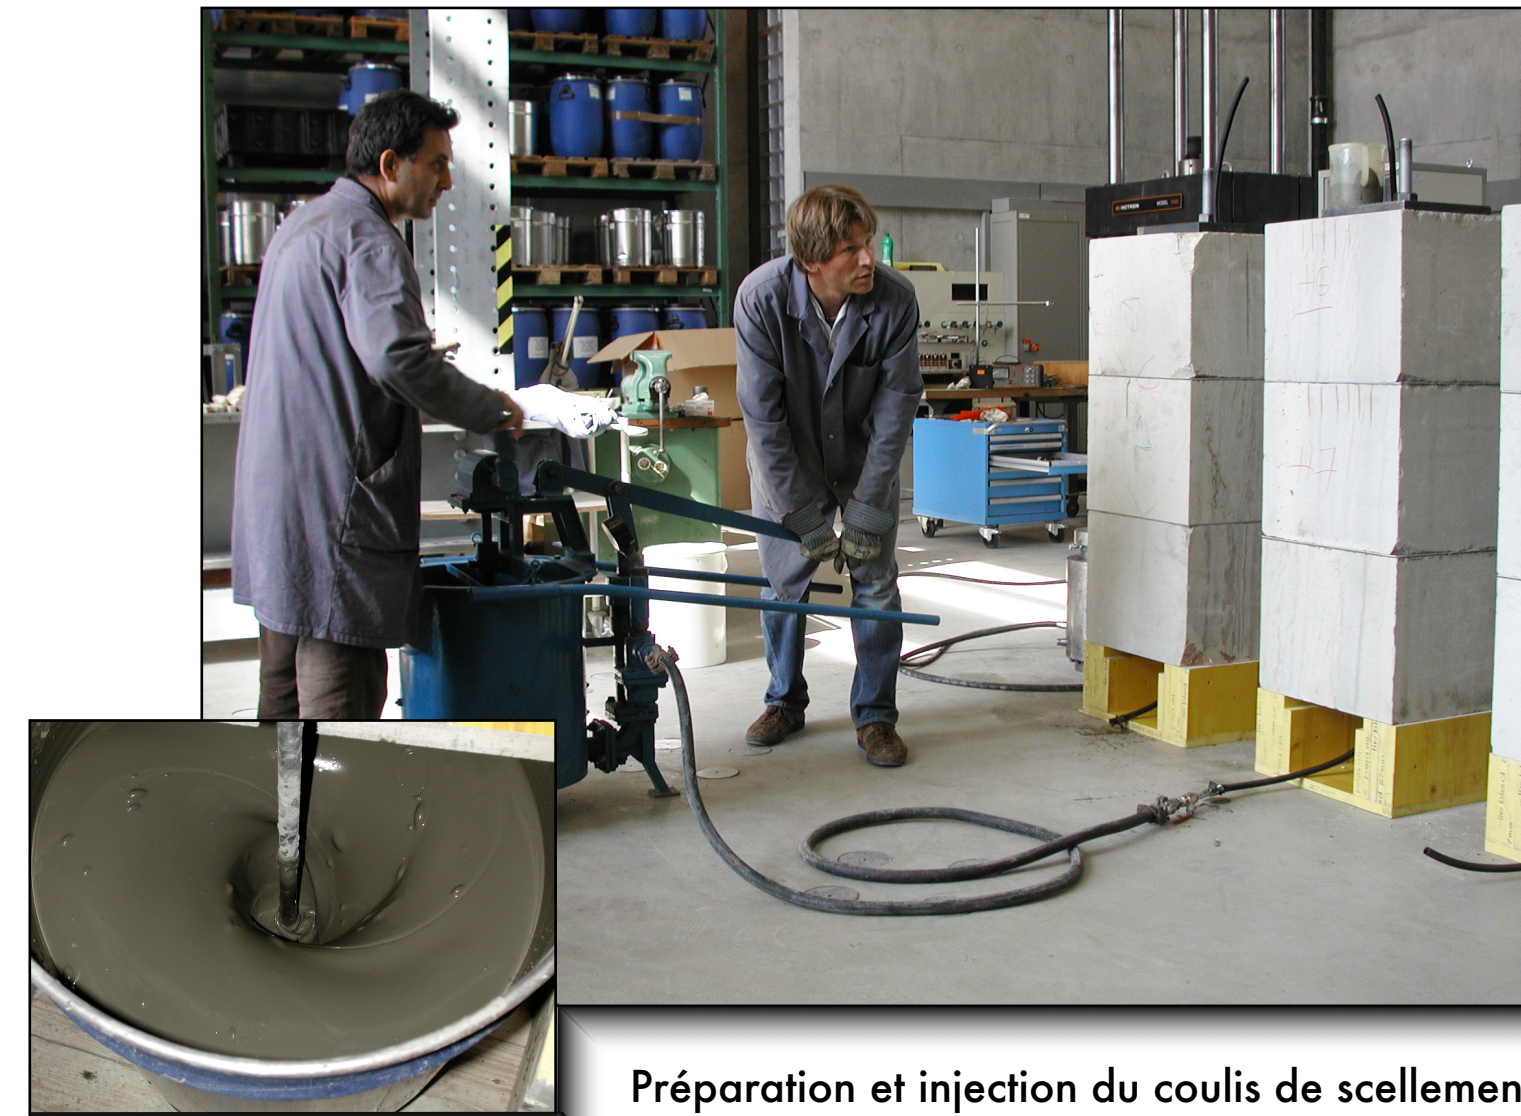
Préparation et injection du coulis de scellement

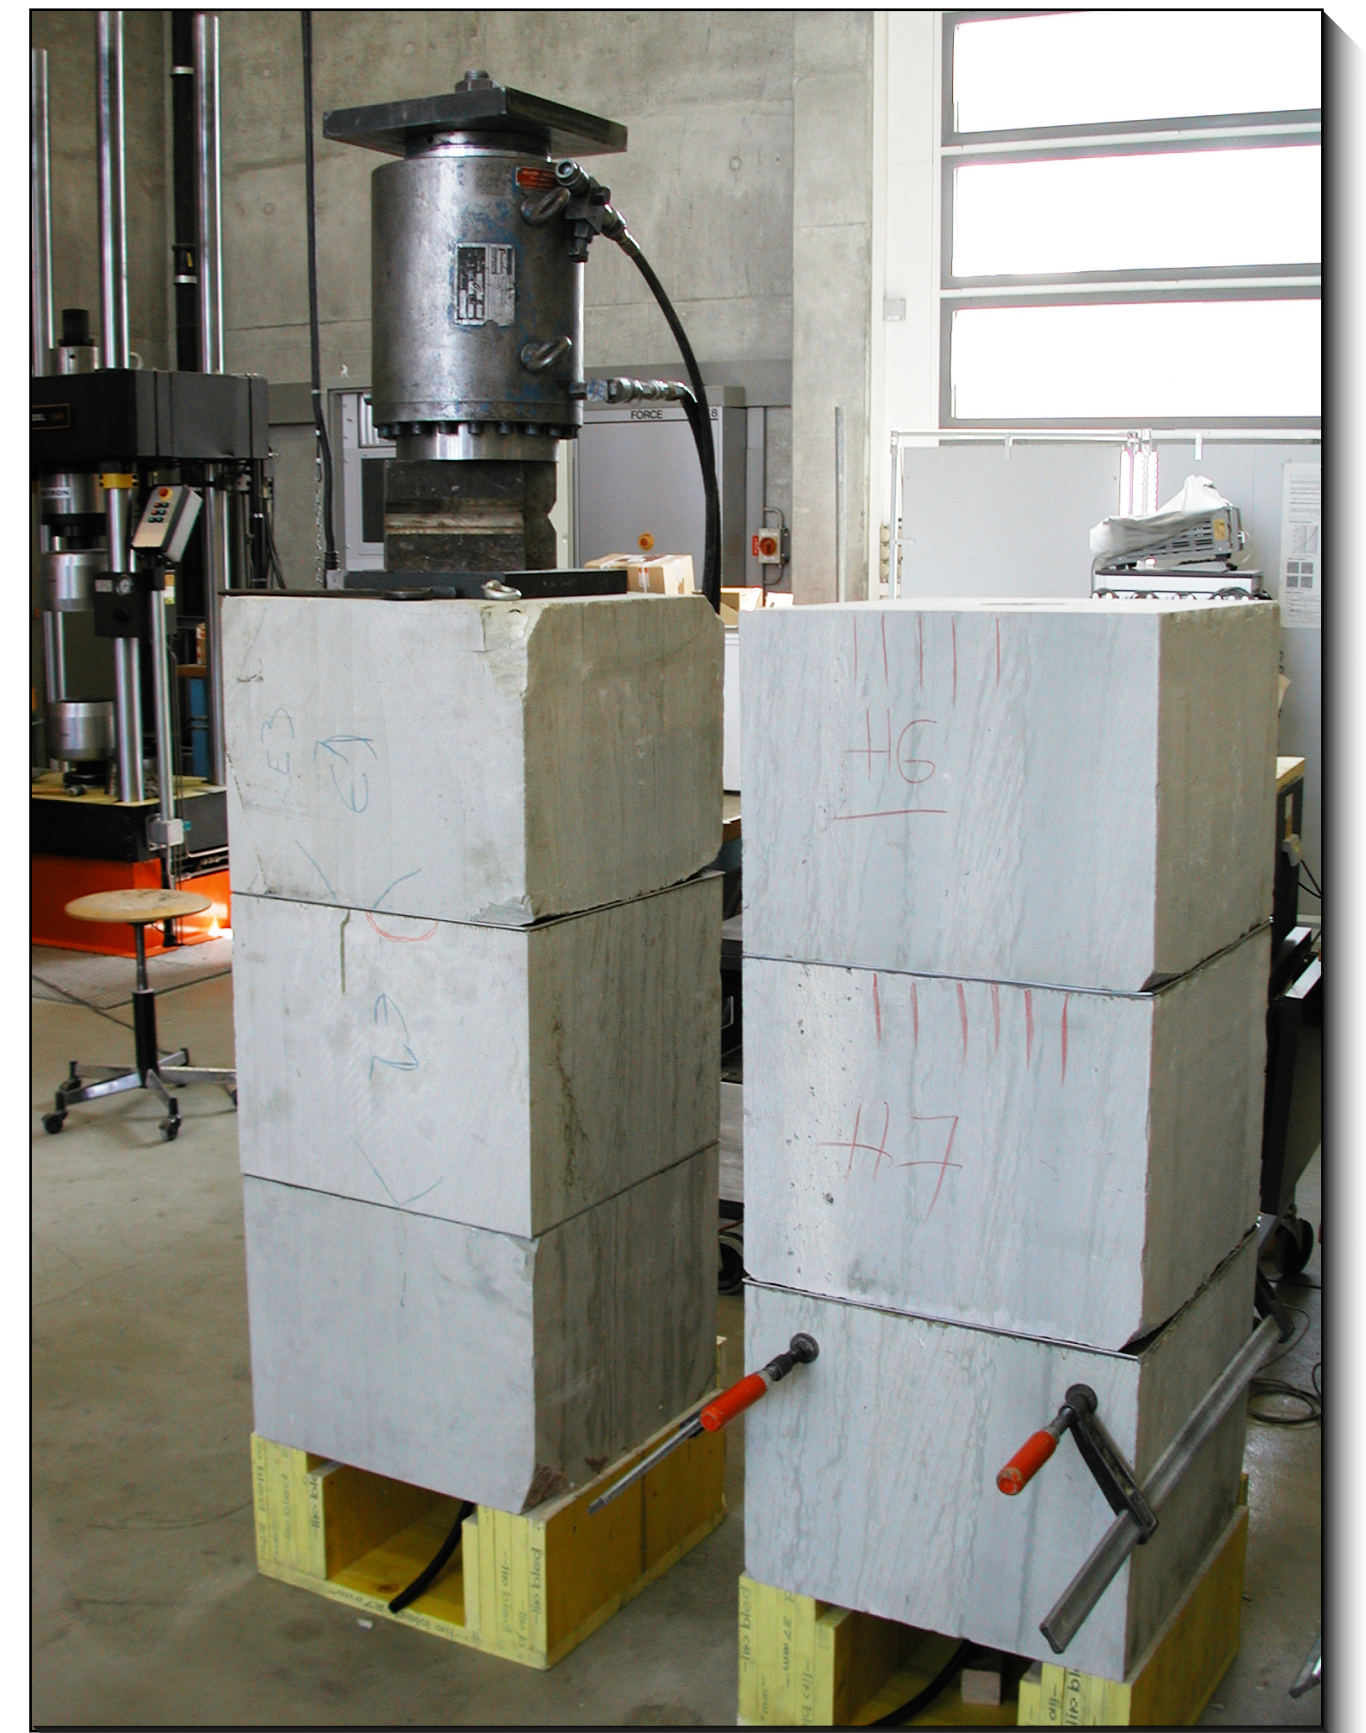
Mise en précontrainte des blocs de pierre

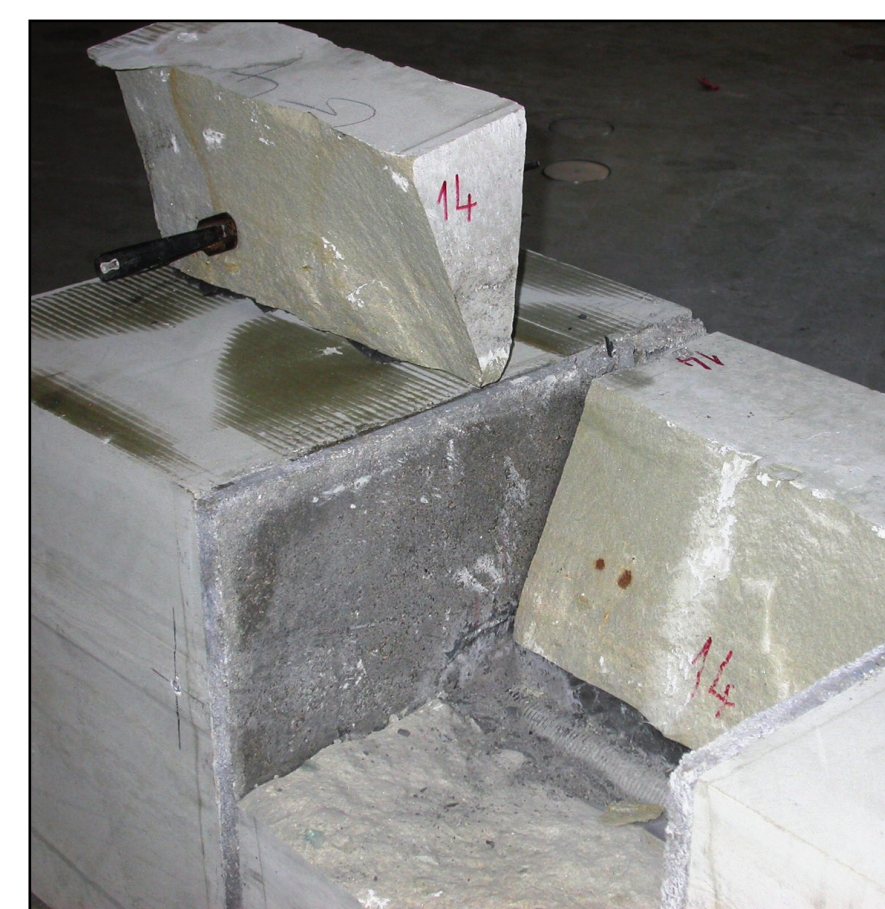
Rupture dans la pierre, acier HTRS

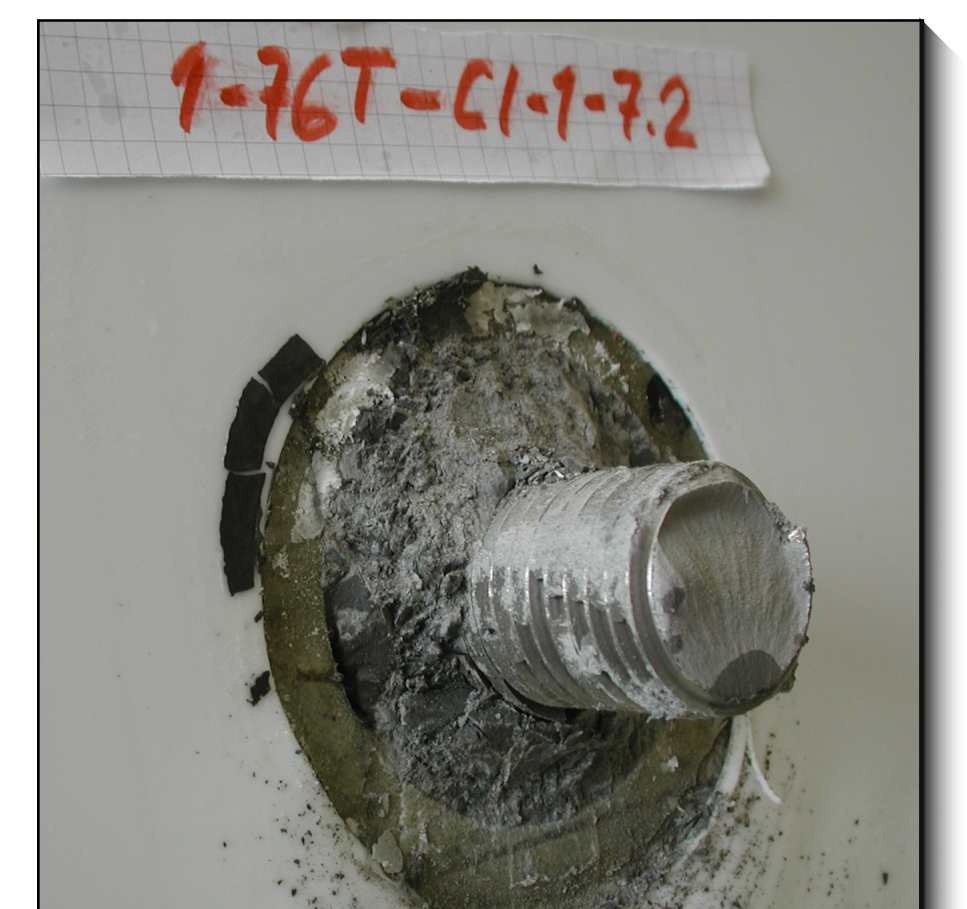
Rupture fragile de la barre de titane

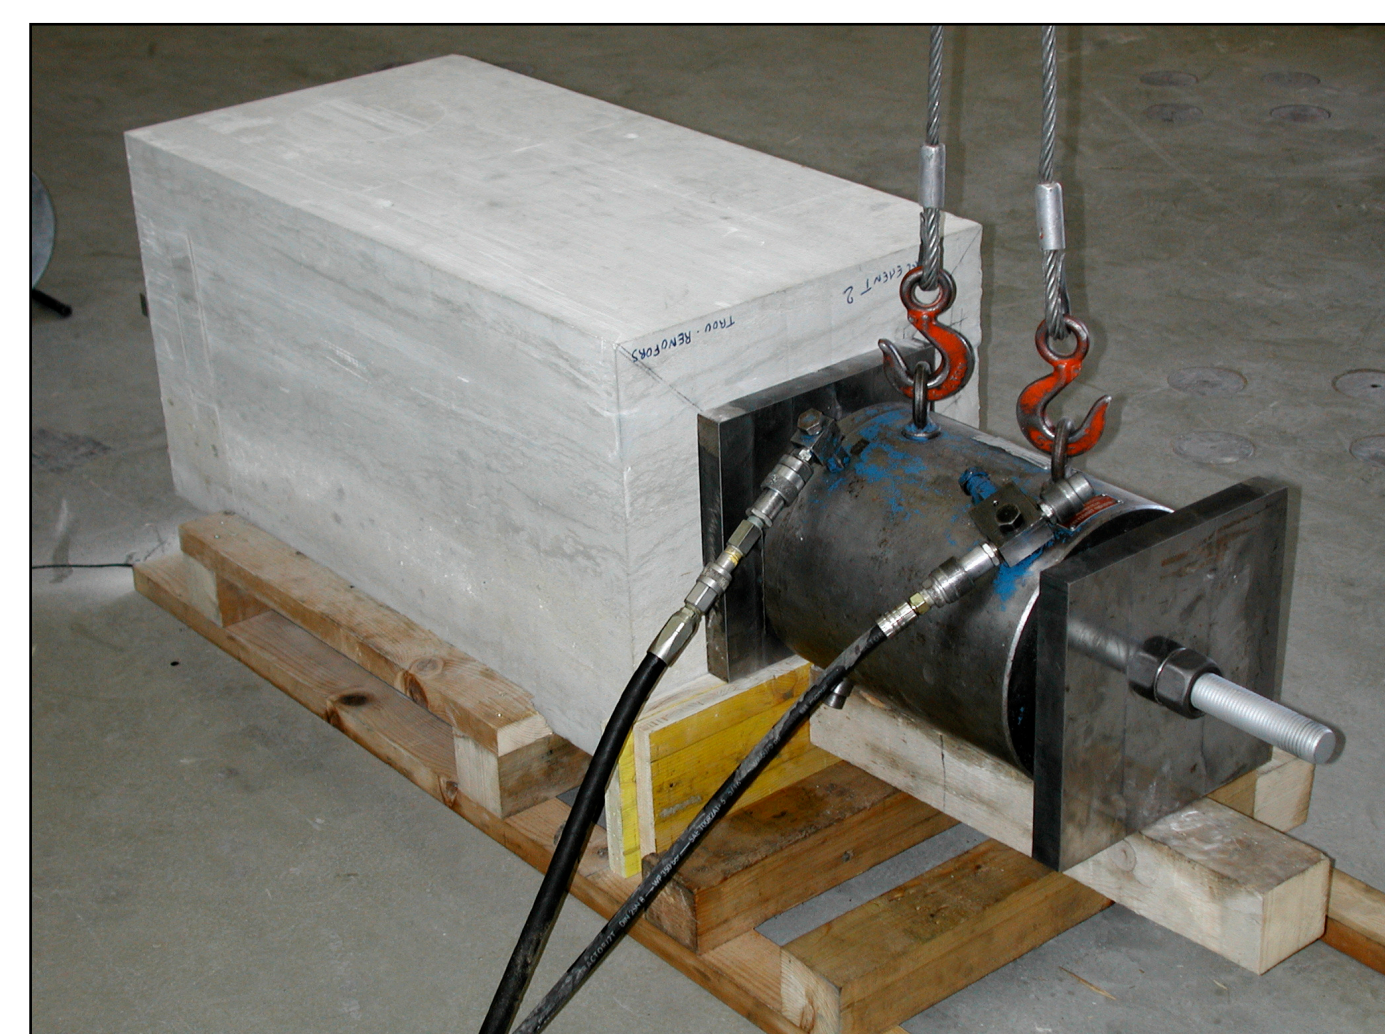
Montage de l'essai

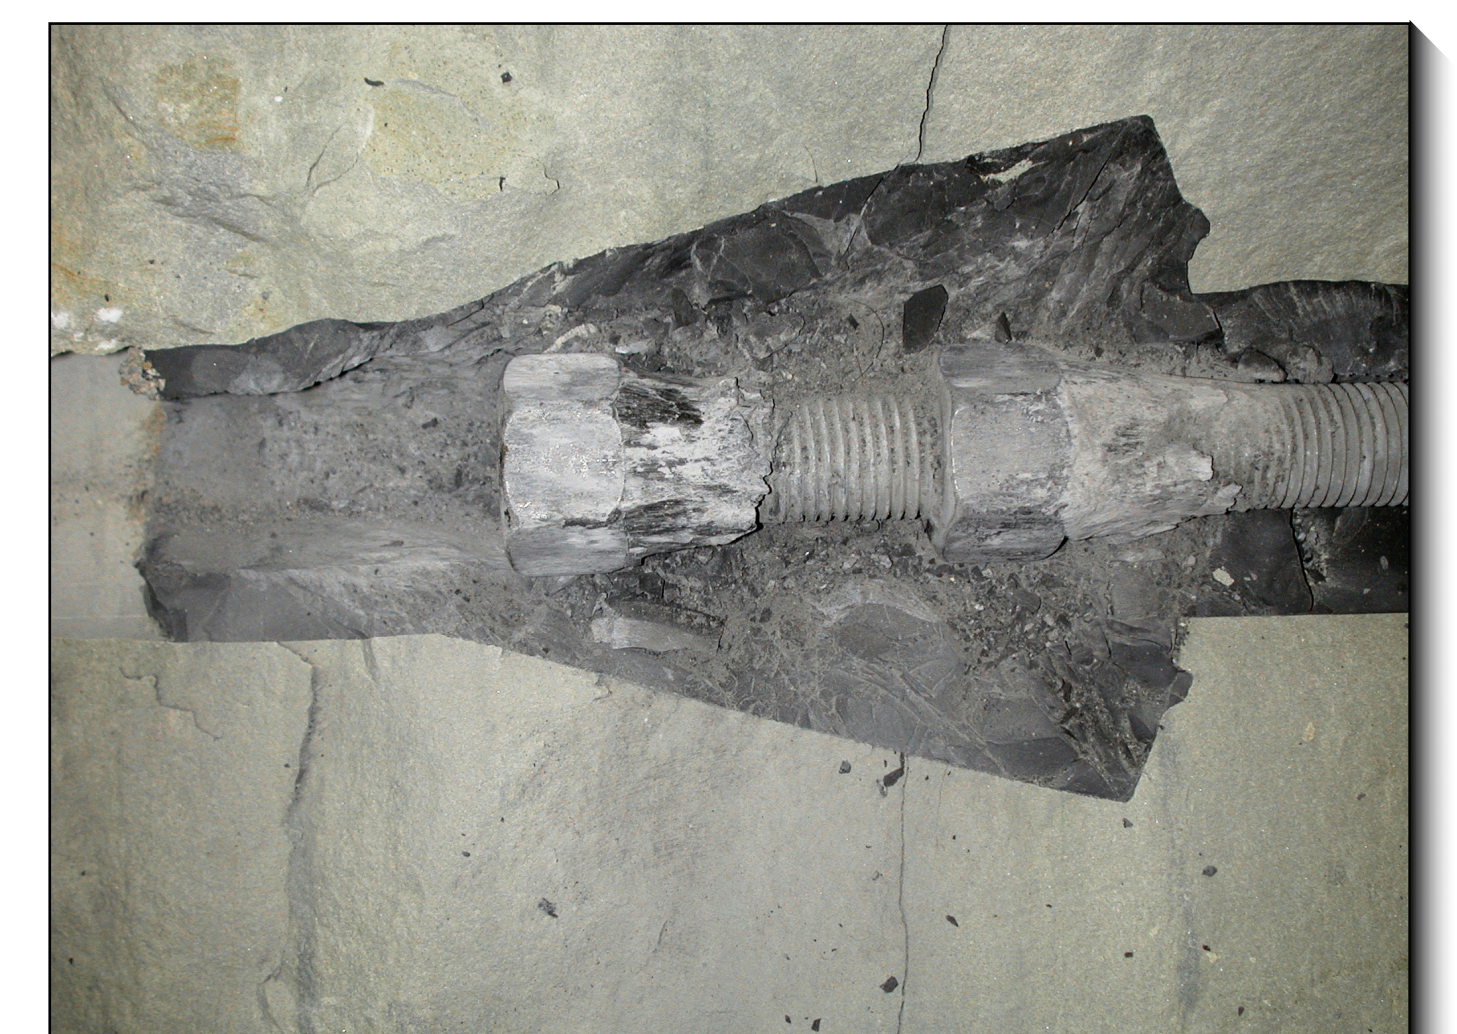
Rupture dans le scellement de la tête d'ancrage

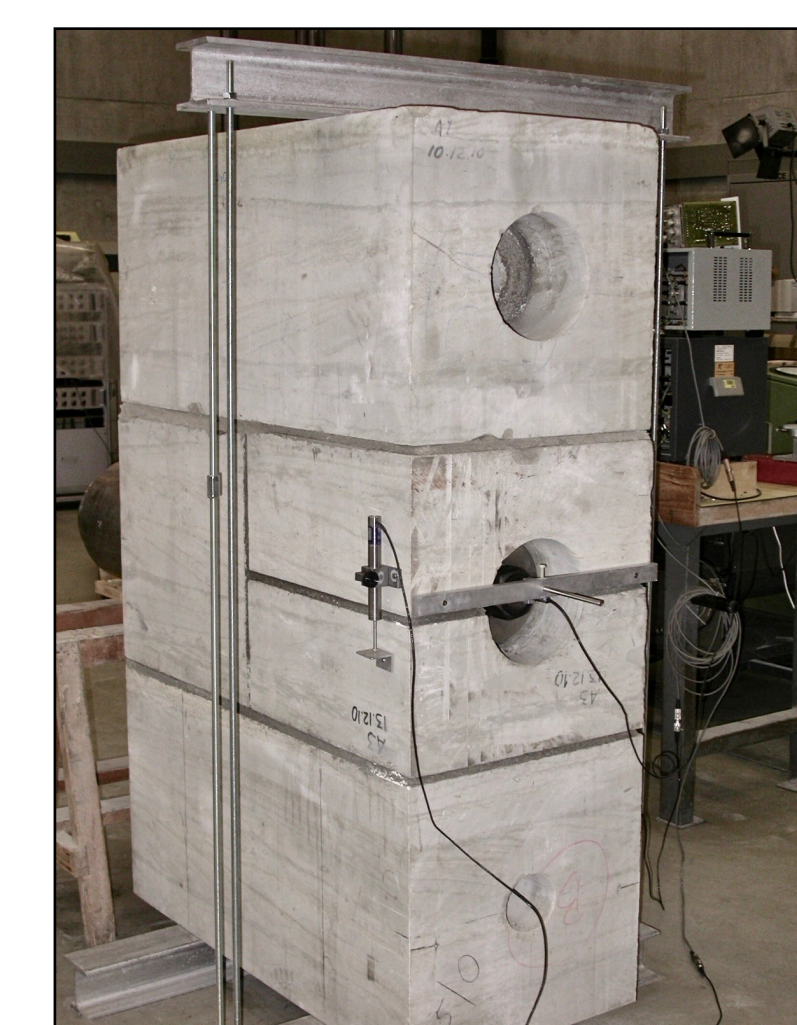
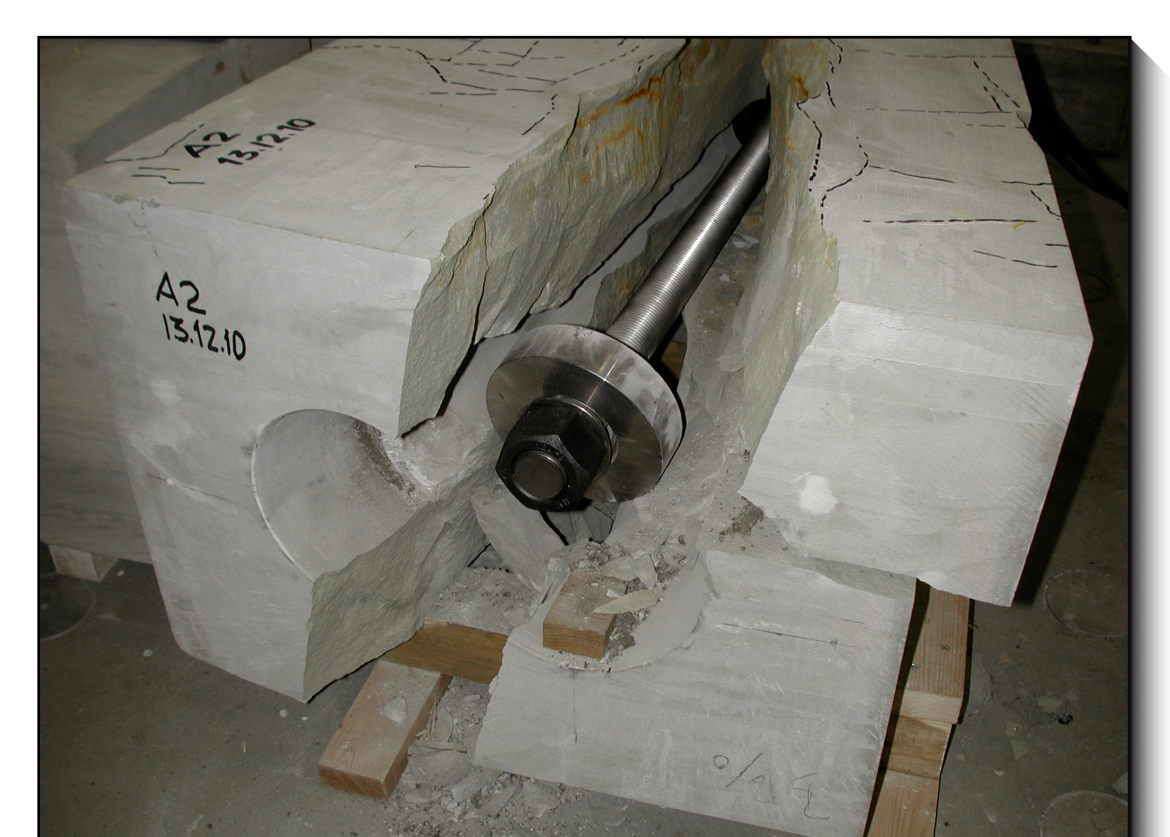
Rupture de la pierre (ancrage sans scellement)
