Design Project

Amiante dans l'eau potable en Suisse

Raphaël Miazza, Margot Plassard

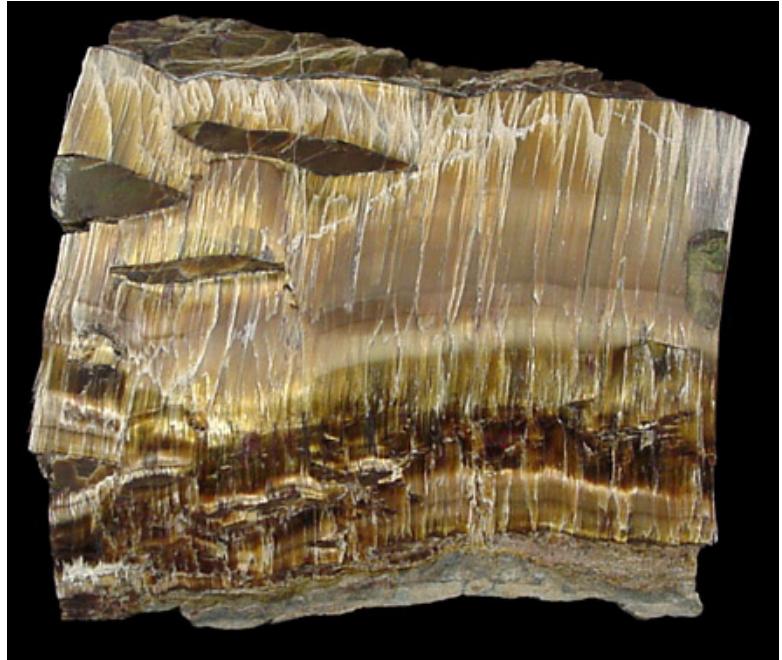
Chrysotile (amiante serpentinique)

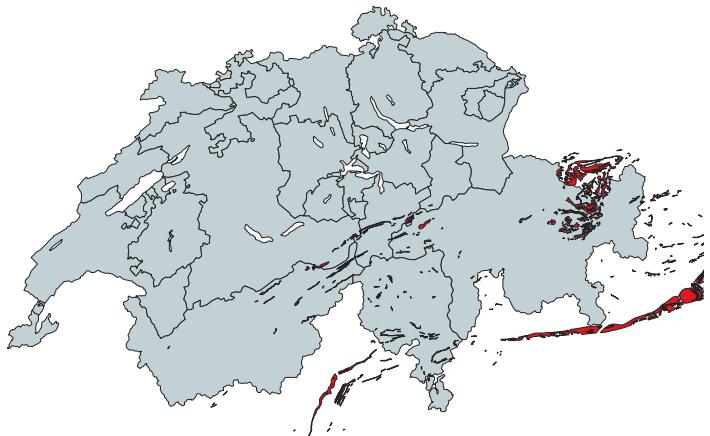
Carte géologique des roches amphiboles

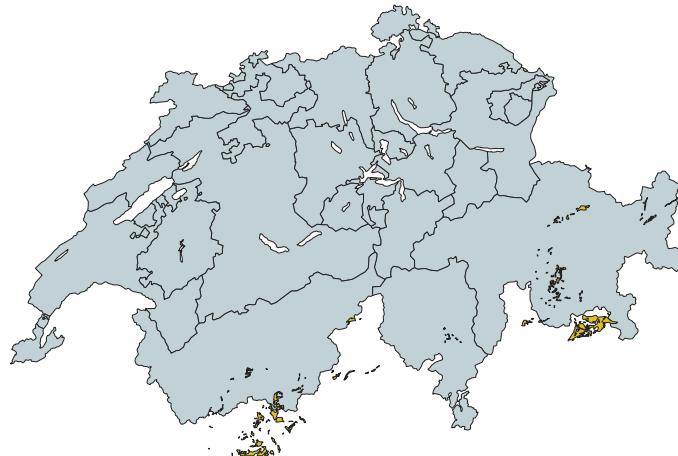
Carte géologique des roches serpentines

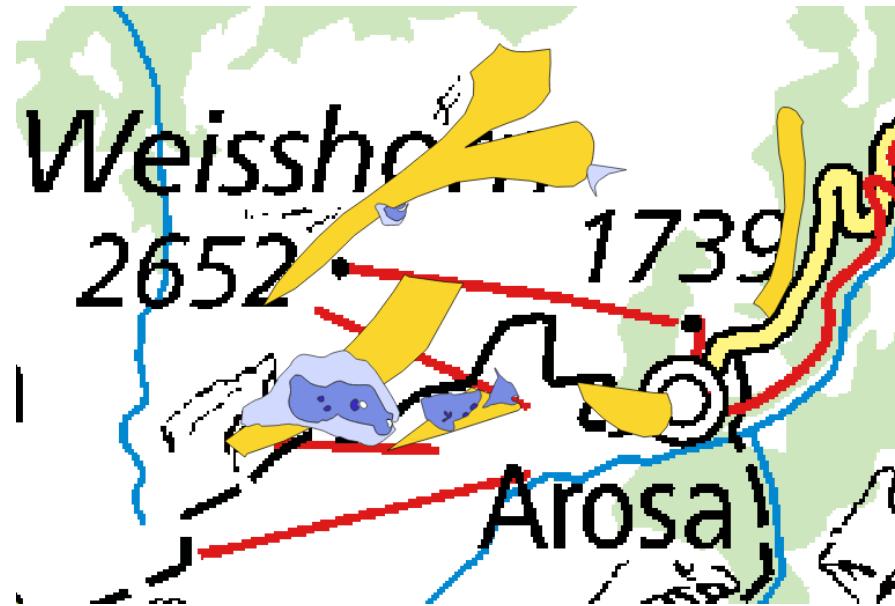
Région d'Arosa, roches serpentines en jaune, zone de protection S1 en bleu foncé, S2 en bleu et S3 en bleu clair

- Identification des captages d'eau à risques
- Croisement des données géologiques avec les zones de protections des eaux
- Identifier les communes avec un grand nombre de captages à risque

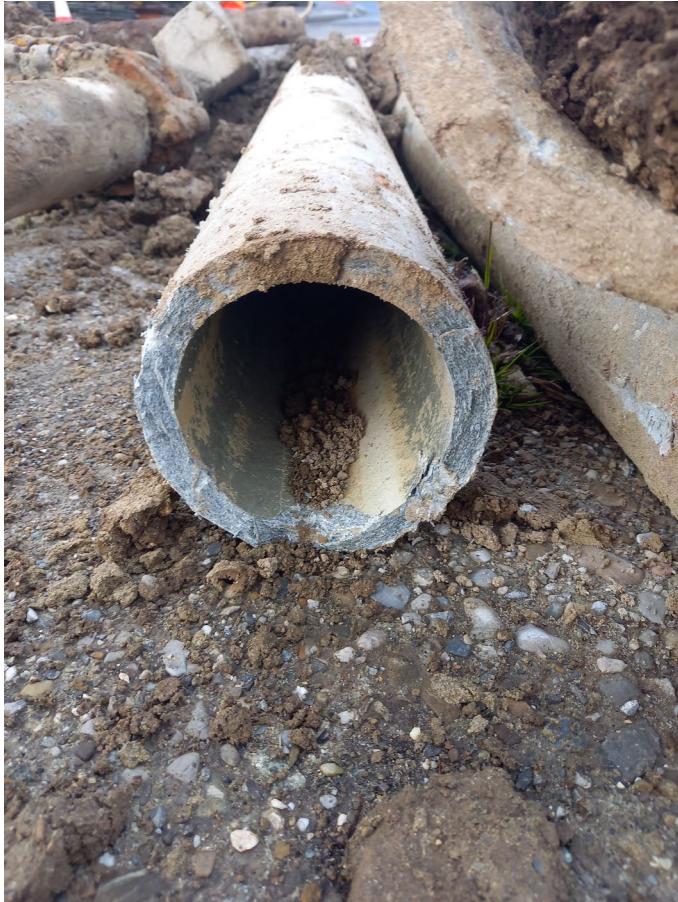
Conduite en amiante-ciment
(Photo: Eloïse Bouthemy, CSD ingénieurs)

- Liée à la présence de conduites en amiante-ciment
- Fibres relâchées à cause de la corrosion des conduites
- Eau agressive à $\text{pH} < 7$ et faible dureté
- Travail centré sur le canton de Fribourg et de Neuchâtel

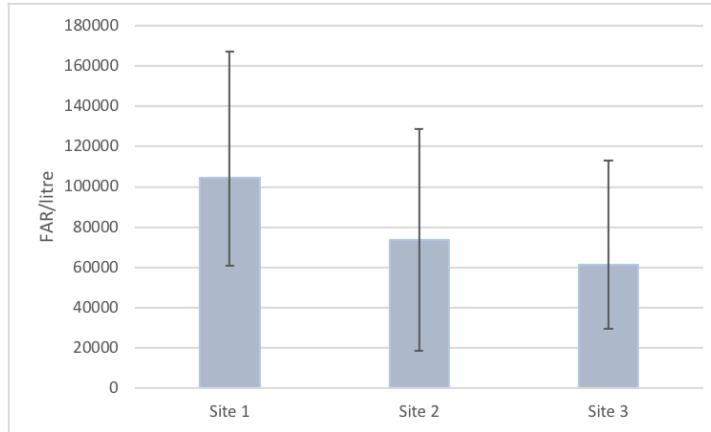
Test de significativité :
Loi de Poisson,
test du "khi-deux" χ^2

- Concentration très élevée de FAR
- Correspondance de la majorité des types de fibre (chrysotiles) – roche serpentines
- Très grande variabilité, sources possibles:
 1. méthode de prélèvement (durée, heure, volume du prélèvement)
 2. préparation des échantillons (filtration de l'eau sur la membrane)
 3. analyse des échantillons (comptage des fibres, réglages du microscope)
- Chevauchement des barres d'erreurs -> différence de concentration non significative
