La Viège dans sa traversée de la ville de Viège: étude sur modèle et élaboration d'un concept de protection contre les crues (2002)

F. Jordan

Mandant : Etude confiée par la ville de Viège avec la participation du SRCE (VS), de l'OFEG et du bureau d'ingénieurs Teysseire & Candolfi AG (VS)

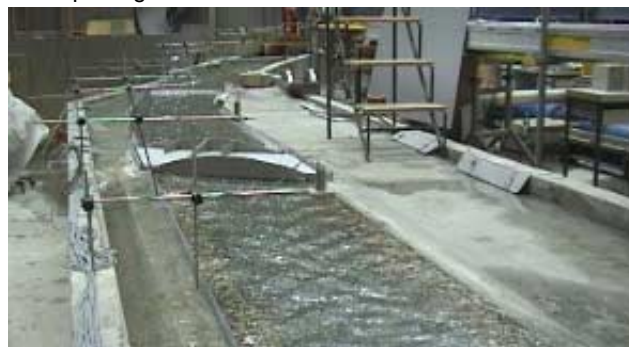
Fig. 1: Partie amont du modèle physique, comprenant les ponts CFF et de la route cantonale.

Un modèle physique à fond fixe a été construit à l'échelle 1:50 dans le laboratoire. D'une longueur de 35 mètres et comprenant deux ponts importants, ce modèle a permis la modélisation d'un tronçon de 1700 mètres de la Viège en amont de son embouchure dans le Rhône. Une rugosité de rive a été artificiellement ajoutée au modèle afin de le caler sur les niveaux d'eau observés lors de la crue de 1993.

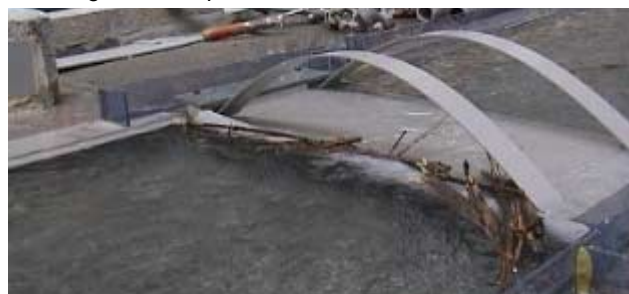
Fig. 2: Pont de la route cantonale lors d'un essai avec corps flottants.

Les essais avec corps flottants ont démontré la nécessité de disposer de machines permettant l'évacuation des troncs sur les deux rives du pont de la route cantonale et en rive gauche du pont CFF.
